Prefeitura do Município de Araucária

RELATÓRIO TÉCNICO DE INSPEÇÃO SANITÁRIA

Nome Fantasia	Casa de Acolhimento – Operação Inverno
Razão Social	Prefeitura Municipal de Araucária
Responsável Legal	Prefeitura Municipal de Araucária
Natureza do Estabelecimento	Administração Pública
Situação do Imóvel	Próprio
CNPJ	76.105.535/0001-99
CNES	*****
Ramo de Atividade	Unidade de Acolhimento Institucional
Coordenadora	Deysi de Oliveira
Horário de Funcionamento	16:30 às 20:00
Telefone	(41) 3614-7662
E-mail	*****
Endereço	Avenida Brasil, 379, Centro, Araucária PR.
Data da Inspeção	05/07/2023
Equipe	Milena S. de Jesus – Enfermeira / Janaina P. de Oliveira – Engenheira. Civil

Trata-se de relatório de inspeção realizada na unidade de acolhimento adulto, destinada às atividades da Operação Inverno/2023. A inspeção decorre de solicitação realizada pelo Sindicato dos Funcionários Públicos do Município de Araucária, conforme Ofício nº 130/2023 - Processo Digital nº 90038/2023.

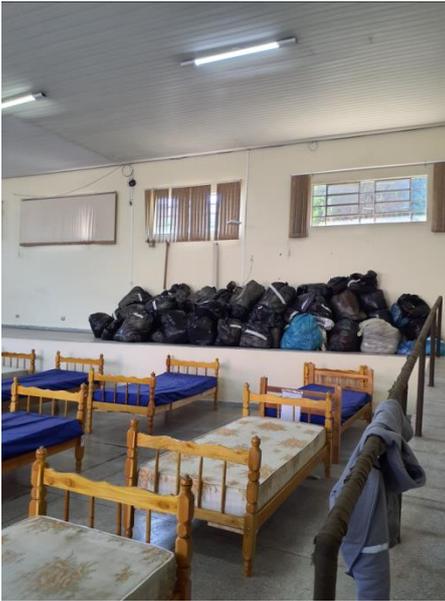
Quanto ao espaço previsto para descanso dos usuários, constatou-se a instalação de cerca de 50 camas, que estão dispostas lado a lado, mantendo restrita área de circulação entre elas. Havia camas de madeira e camas tipo *box*, verificou-se colchões em tecido, revestimento desaconselhado devido a impossibilidade de realizar os processos de limpeza e desinfecção, não foi verificado travesseiros a disposição.

Dormitório coletivo.

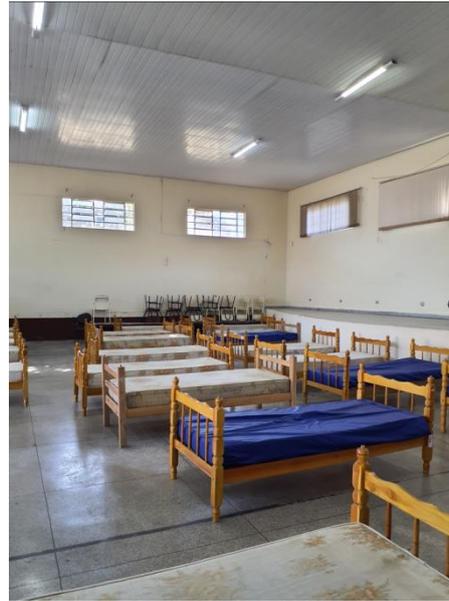
Dormitório coletivo, colchão em tecido.

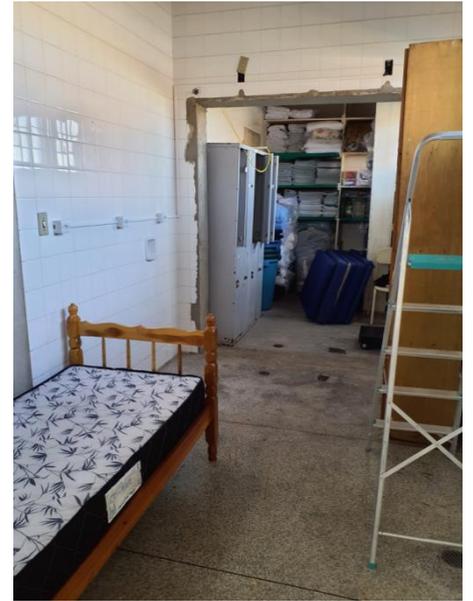
Quarto da guarda/armários individuais.

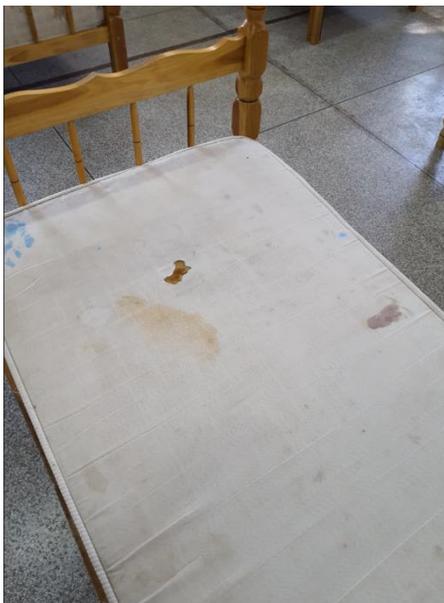
Colchão em tecido, com rasgo.

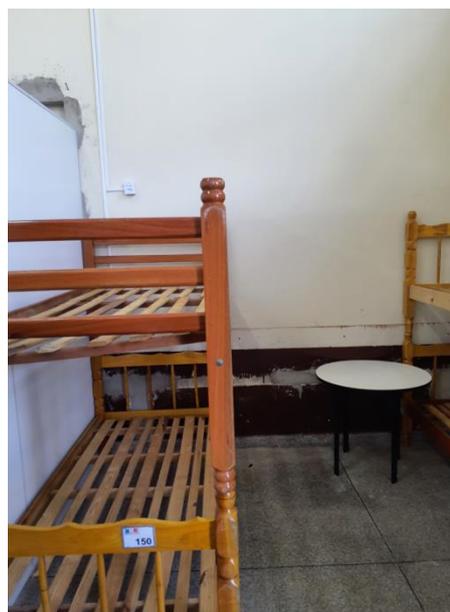
Dormitório coletivo feminino.

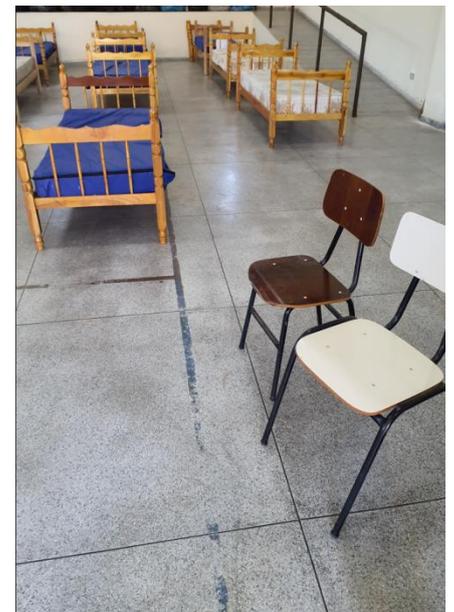
Para guarda dos pertences pessoais está previsto a instalação de uma cadeira escolar ao lado de cada cama, o que passa a comprometer ainda mais a circulação do local.

Mesa de cabeceira.

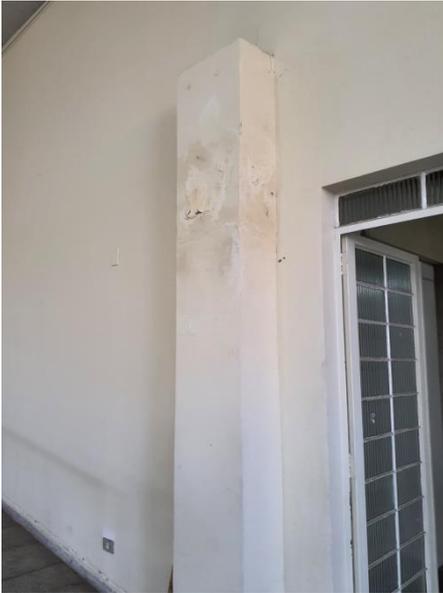
Parede com infiltração.

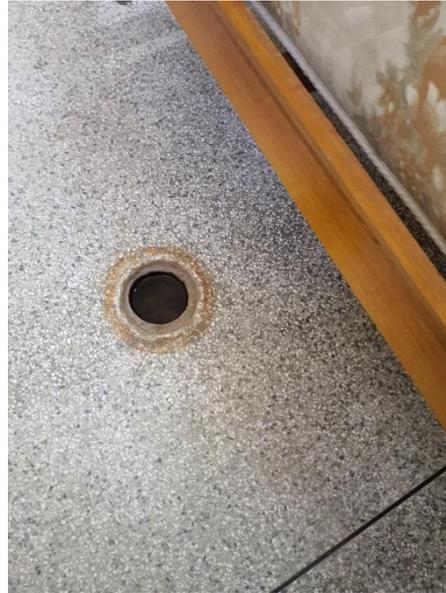
Quanto às inconformidades estruturais desta área, podemos citar presença de buraco no piso com (poça d'água), revestimento de parede com pintura descascada, forro com sujidades, ausência de conforto térmico e luminoso por possuir pé direito alto e ausência de portas.

Buraco no piso.

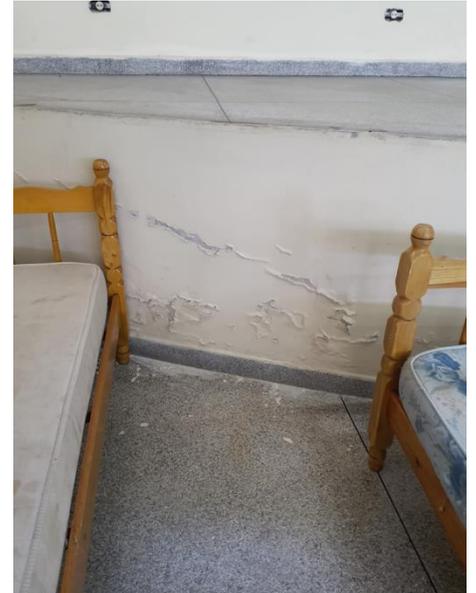
Parede com revestimento danificado.

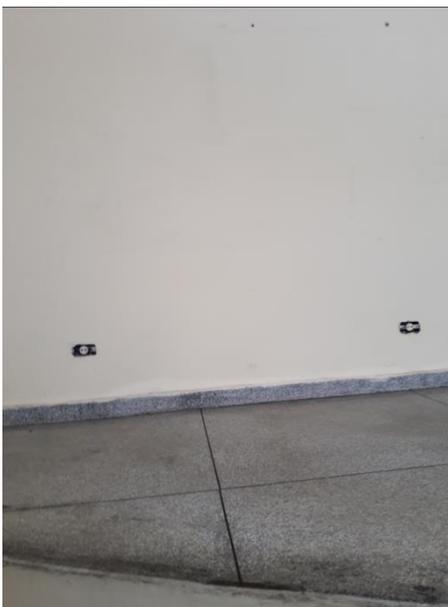
Tomadas sem espelho.

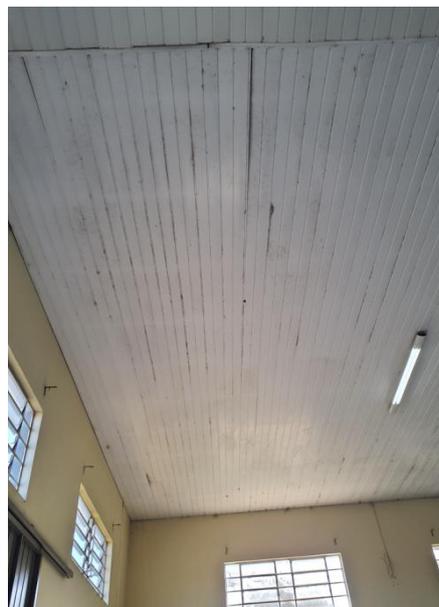
Forro com sujidades.

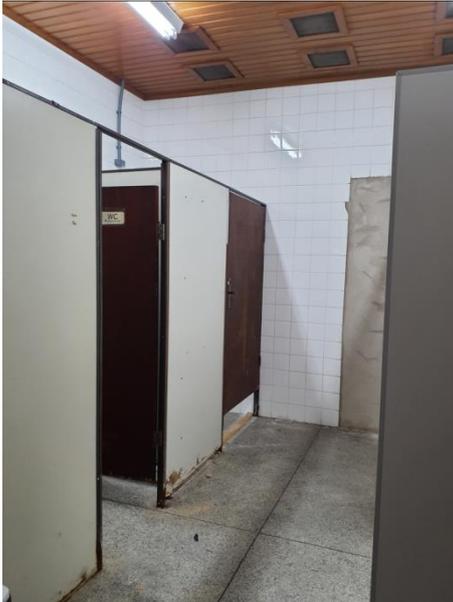
A estrutura do banheiro possui inconformidades caracterizadas por cerâmica quebrada, ausência de adaptação às pessoas com mobilidade reduzida, ausência de ventilação natural ou mecânica, parede com reboco aparente, inclinação inadequada do piso, não permitindo o adequado escoamento da água do chuveiro.

Banheiro coletivo.

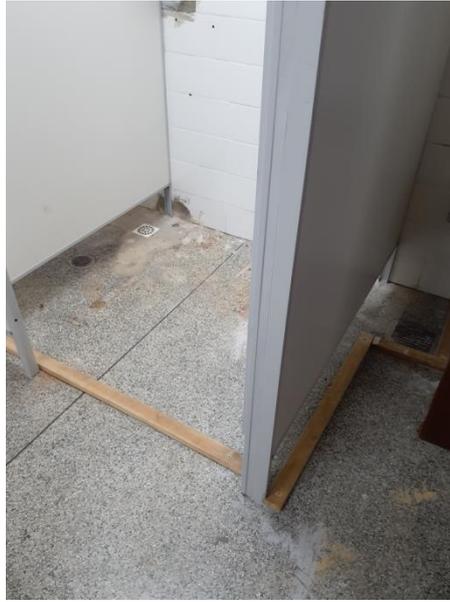
Sistema de contenção de água.

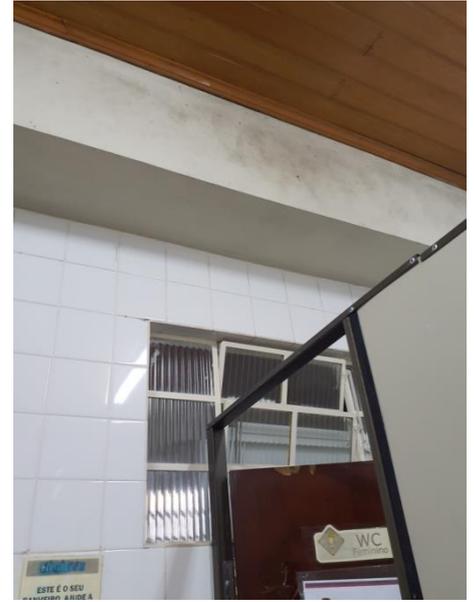
Janela para dentro da edificação.

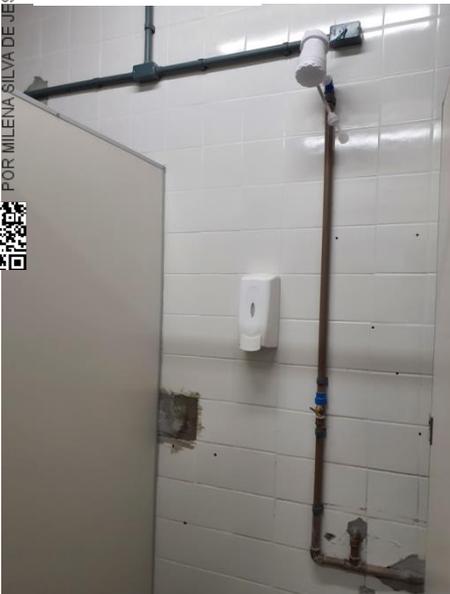
Tubulação exposta.

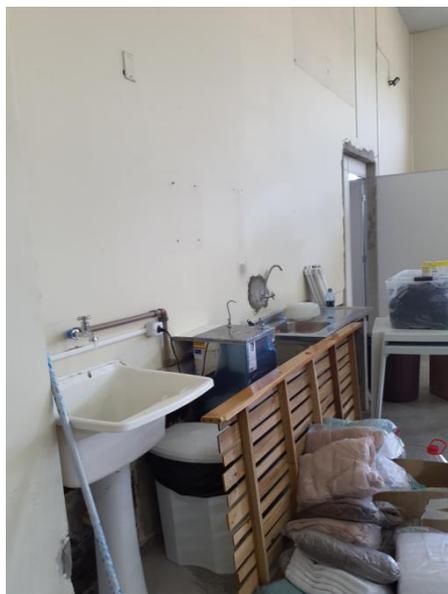
há área de serviços, foi instalado um tanque próximo aos quartos e será utilizado para higiene dos materiais de limpeza ambiental, quanto às roupas de cama, será fornecido kit de uso individual e serão processadas na lavanderia Biolimp. O local não dispõe de sala destinada às atividades administrativas da equipe técnica.

Área de serviço.

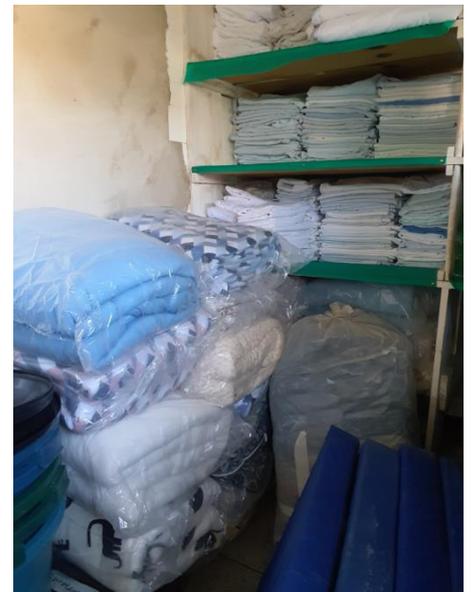
Guarda de roupas de cama.
